news

15 dez. 2020

Digitale Bauwerksaufnahme Neue Partnerschaft mit der IFSB GmbH

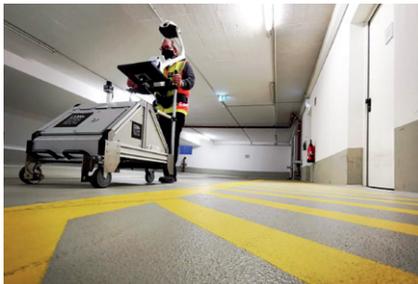
Mit dem Rissroboter werden die Bodenrisse aufgenommen.

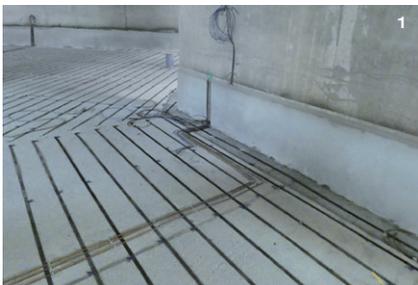
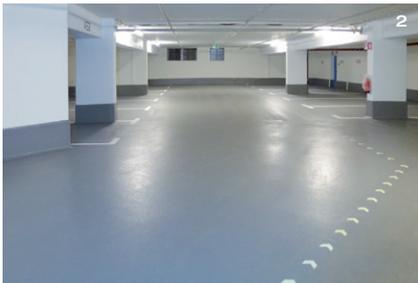
Die Ziffern 1 und 2 zeigen jeweils Instandsetzungsmaßnahmen und -ergebnisse

Kathodischer Korrosionsschutz in einer Tiefgarage in München.

In diesem Jahr hat voplan einige große Bauprojekte fertig gestellt. So konnten die Instandsetzungsarbeiten mit dem kathodischen Korrosionsschutz in der Tiefgarage in der Hansastraße in München beendet werden.

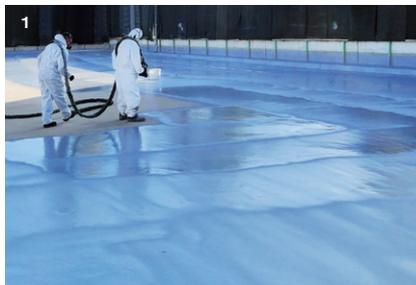
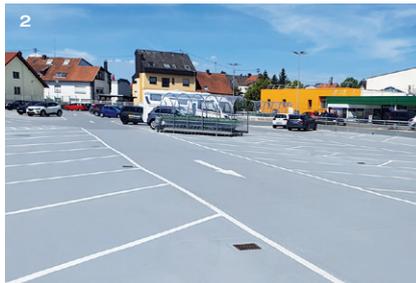
Großflächiger Einsatz des Oberflächenschutzsystems Polyurea auf dem Parkdeck in St. Wendel.

Auch das neue innovative Oberflächenschutzsystem Polyurea wurde auf die Parkdecks eines Einkaufszentrums in St. Wendel aufgebracht, wodurch nun die 6.000 Quadratmeter Parkfläche wieder den Kunden zur Verfügung stehen.
